ANÁLISE EXPERIMENTAL DE UM MURETE DE ALVENARIA DE PEDRA TRADICIONAL REFORÇADO COM CONFINAMENTO TRANSVERSAL ANELAR POR FITAS METÁLICAS

Dissertação para obtenção do Grau de Mestre em
Engenharia Civil – Perfil de Construção

FACULDADE DE
CIÊNCIAS E TECNOLOGIA
UNIVERSIDADE NOVA DE LISBOA

Novembro 2011

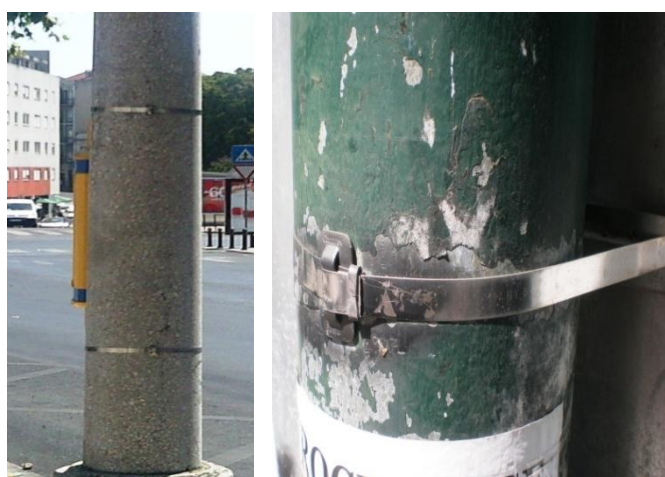
Fig. 4.10 - Aplicação das fitas metálicas em infra-estruturas

As fitas metálicas aplicadas no reforço do murete M40 são utilizadas em diversos equipamentos nas cidades, como a fixação de caixotes do lixo ou sinais rodoviários, fig. 4.10.

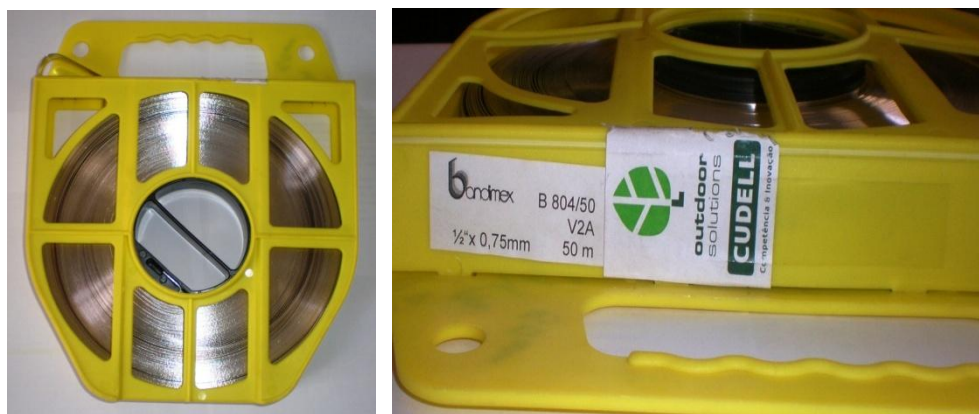
Fig. 4.11 - Fitas metálicas utilizadas no presente trabalho

Para o presente trabalho optou-se por outra marca, *Bandimex* [10], de fácil aquisição no mercado nacional, podendo desta forma comparar-se os resultados com os trabalhos anteriores. Com esta escolha evitou-se também um longo processo burocrático relativo à encomenda das fitas, ao tempo de espera e ao transporte das mesmas. As fitas escolhidas têm secção 12,7mm e espessura de 0,75mm, fig. 4.11.

Nos dois trabalhos realizados anteriormente a este, reforçados também com fitas metálicas, a opção recaiu sobre fitas da marca *BaoYi Metals* [24] e *YuYao ZiHai Metals* [57]. Estas fitas tinham aproximadamente 1mm de espessura e 12,7mm de secção e eram fabricadas por encomenda, dado que, actualmente ainda não se comercializa fitas com estas dimensões.

As referidas dimensões prendem-se com a solução de reforço IV de F. Pinho [51], que utilizou fios de aço zincado com semelhante secção, possibilitando assim a comparação de resultados, enquanto a espessura de 1mm garante uma adequada resistência à corrosão.

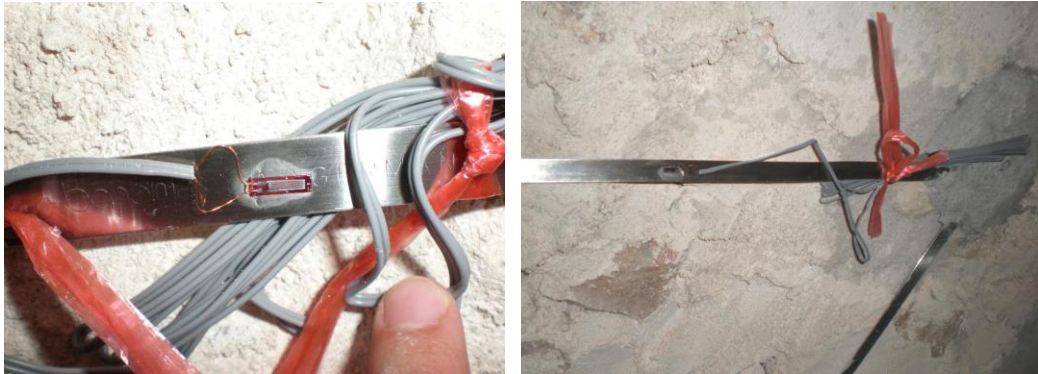
Fig. 4.16 - Instrumentação das fitas metálicas

Na fig. 4.16 ilustra-se a colagem dos extensómetros nas fitas metálicas.

Para registrar o comportamento mecânico das fitas durante o ensaio, colocaram-se três extensómetros em diferentes zonas das mesmas. Assim, o extensómetro nº 1 foi colocado na fita diagonal inferior do lado esquerdo (frente do murete), enquanto o extensómetro nº 3 correspondia à mesma fita mas no tardo do murete. Na fita horizontal inferior (frente do murete) foi colocado o extensómetro nº 2, fig. 4.15.

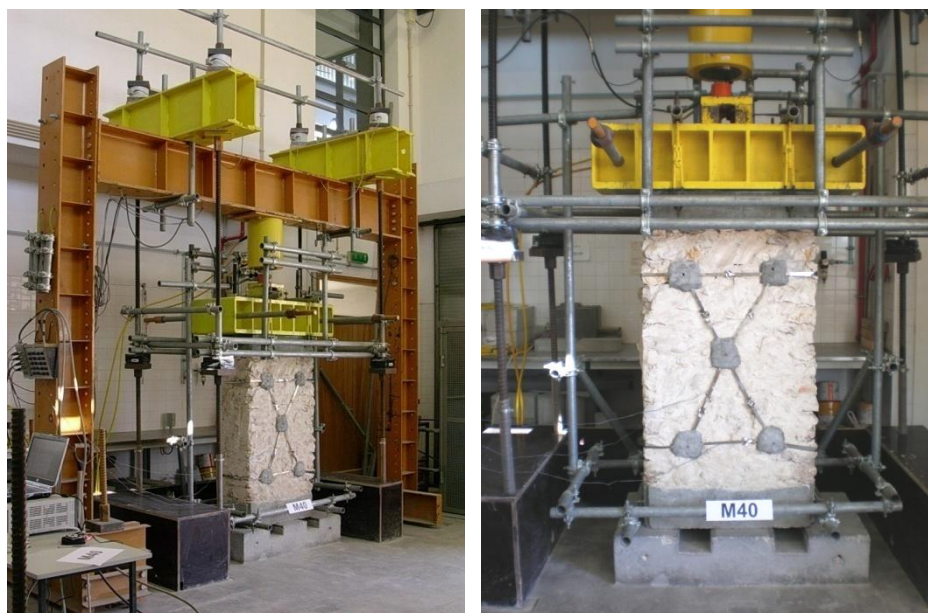
Fig. 5.1 - Sistema de ensaio com o murete M40

O sistema de ensaio utilizado neste trabalho experimental consiste num pórtico metálico, formado por dois pilares HEB300 e uma viga HEB450, fixa aos pilares por oito parafusos M24 em cada extremidade, fig. 5.1. Além destes elementos, o sistema de ensaio é composto por um sistema de segurança para evitar a queda da viga metálica e do lintel na fase final do ensaio, e uma base de betão armado onde se posiciona o murete.

O referido pórtico foi reforçado com quatro varões roscados de pré-esforço *Drywidag* com 36mm de diâmetro, possibilitando a actuação do cilindro hidráulico em condições de segurança. As extremidades dos varões foram fixas, superiormente a duas vigas metálicas perpendiculares à viga do pórtico e, inferiormente à laje do pavimento. A viga metálica colocada entre o cilindro hidráulico e o lintel tem como finalidade a distribuição de cargas ao longo do lintel [51].

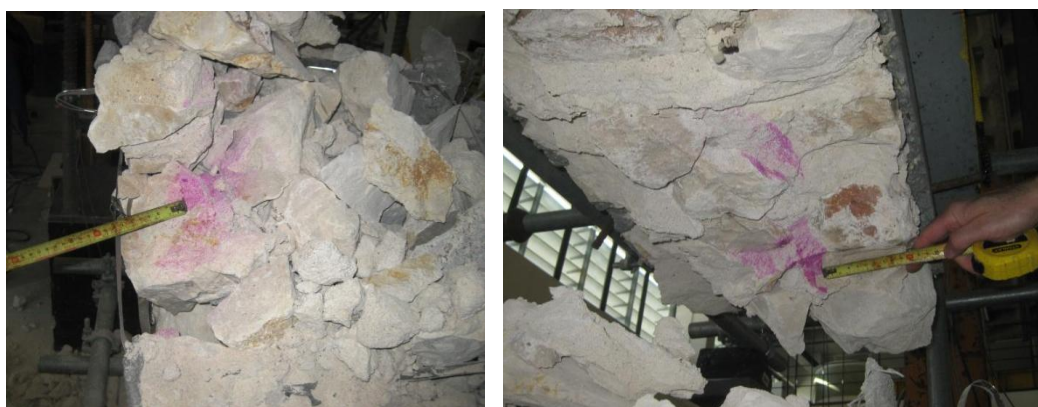
Fig. 5.9 - Medição da profundidade de carbonatação do murete

Assim, imediatamente após o ensaio do murete pulverizou-se a argamassa de assentamento do murete com uma solução de fenolftaleína a 0,5%, tendo-se medido com uma fita métrica, fig. 5.9.

Na tabela 5.3 apresentam-se os valores das medições realizadas no murete.
